Rekvirent	Hvidovre Kommune, Center for Trafik og Ejendomme Høvedstensvej 45B, 2650 Hvidovre Att.: Jes Peter Ertner	
Sagsnavn/ref.	Egevolden 128, Hvidovre	
Vor Journal nr.	R22223	
Antal prøver og typer	Type	Antal
	Asbest i støv opsamlet på geltape	3
Dato for prøvetagning	2024-04-22	
Prøver udtaget af	Mille Bolander	
Rapport version	1

Opsummering

Der er fundet asbest på prøverne.

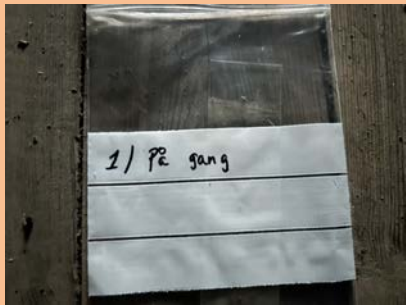
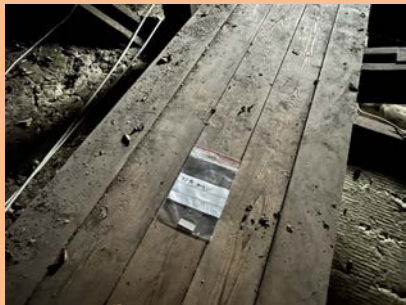
Lab nr.	Beskrivelse	Indhold	Foto
1	På gang til højre	Asbest

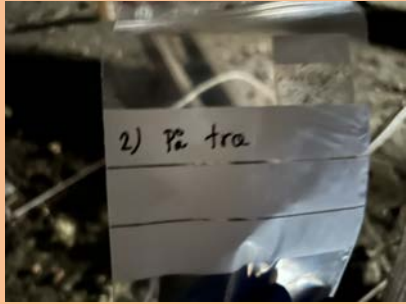
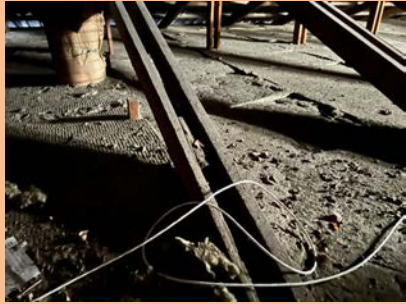
2	På træværk	Asbest

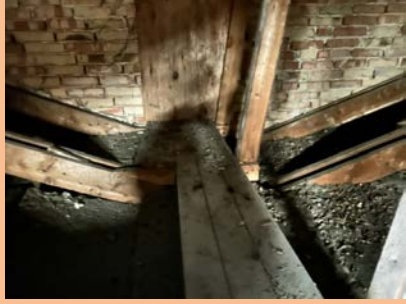
3	På gang til venstre	Asbest
