## HVIDOVREBO AFDELING 6

### TEKNISK NOTAT

### INDEKLIMAPROBLEMER

Sag: Hvidovrebo afdeling 6, Indeklima og Byggeskader

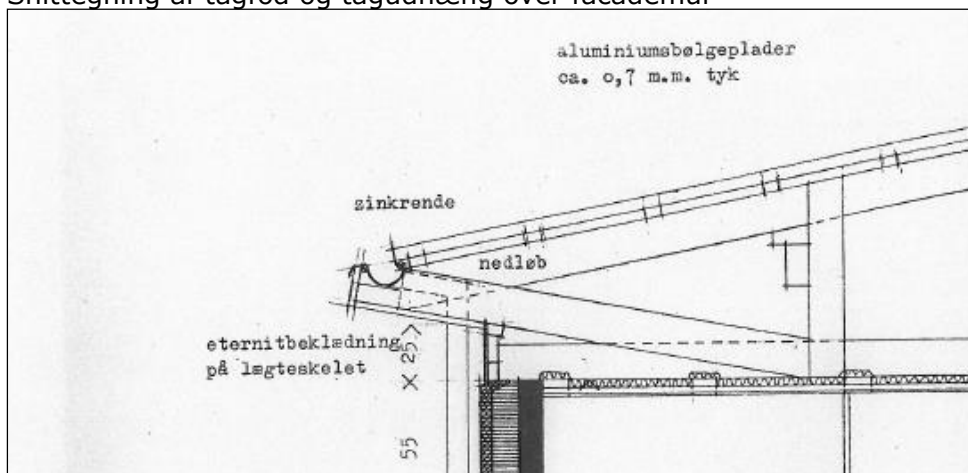
Snittegning af tagfod og tagudhæng over facademur

De tydelige tegn på vandforekomst i tagfoden, i form af fugtaftegning på træværk, synes at Indikere, at vand fra tagrende, når denne løber over, bliver ført på overside af insektnettet til facade. Udhængslisten har "bagfald" mod facaden.

Taghældning er ca. 11 grader.

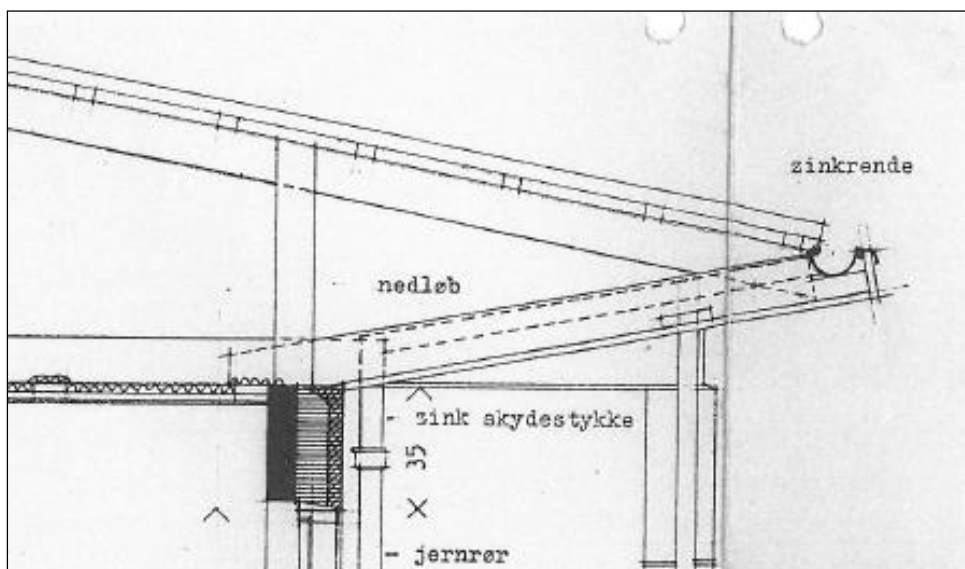
Snittegning af tagfod og tagudhæng over altangang

Det synes klart, at en væsentlig årsag til de vedvarende skimmelvækstproblemer på lofter og vægge i værelserne på 1. sal også stammer fra fugtpåvirkningen forårsaget af den lave taghældning 11° (anbefalet hældning på sinusplader 14° uden undertag/ tætningsmasse) og problemet med regnvand fra tagrenden, når denne løber over, og regnvand bliver ført på overside af insektnettet til facade via "bagfaldet" på udhængslisterne.

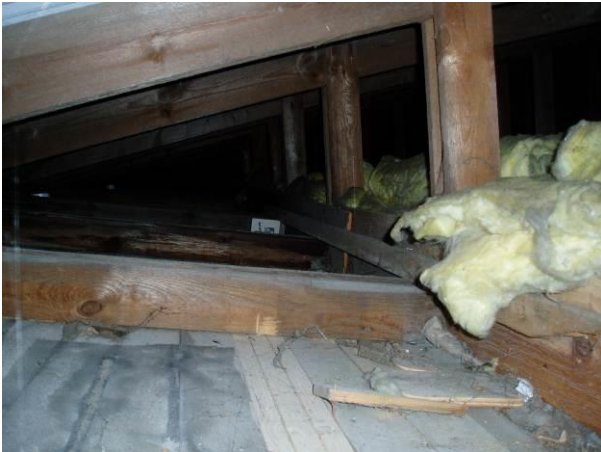
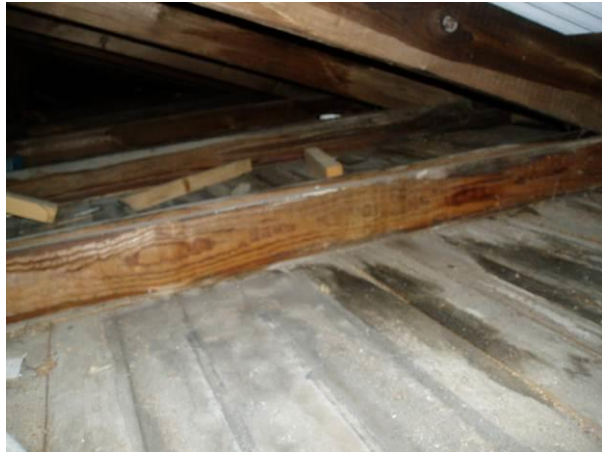
Foto visende insektnet på overside af udhængslister og opfugtet spær i tagfod.

Det er muligt, at vandskaderne er blevet mere intensiveret henover tid, idet det må forventes at insektnettet lukkes til med støv (og muligvis maling).

Når dette sker, kan vand fra tagrenden, når denne løber over, ikke mere sive ud gennem insektnettet. Overløbssituationen må antages, at være sket fra bebyggelsens start, men da insektnettet fra starten har været gennemtrængeligt, har fejlen været uden følgeskader. De konstaterede skimmelproblemer i værelser på 1. sal skyldes også kuldebrosproblemer i overgangen loft facadevæg. Ved besigtigelse fra tagrum er det endvidere blevet konstateret at fastholdelse af isolering og dermed isoleringstykkelsen ikke sker. Derved haves en markant årsag til skimmelvækst.

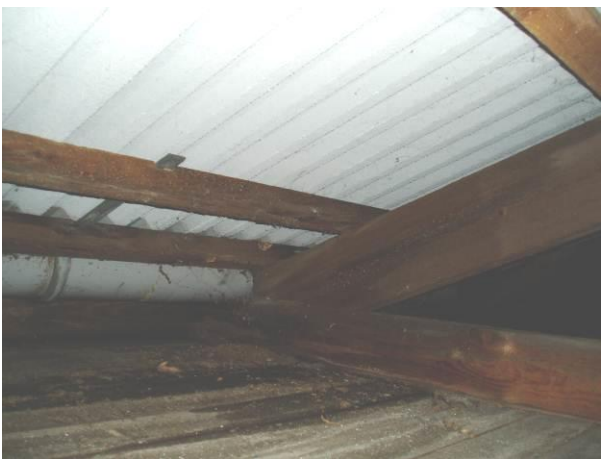
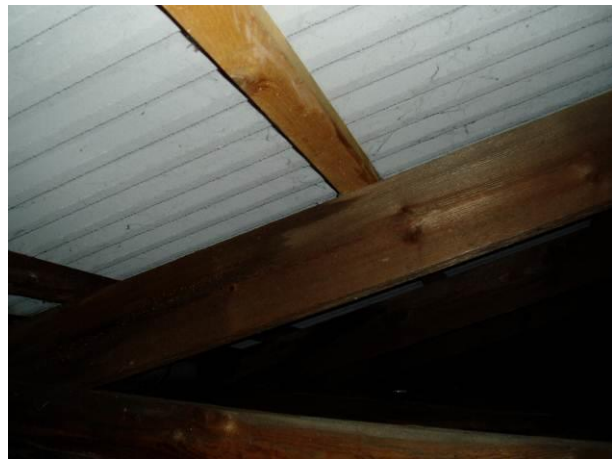
Foto visende kraftigt opfugtet tagværk i tagfod og spærkonstruktion

Ved besigtigelsen d. 26.11.2012 oplyste driftspersonalet at, i forbindelse med den løbende udbedring af vandskader, konstateres det at lægter og spær er angrebet af råd.

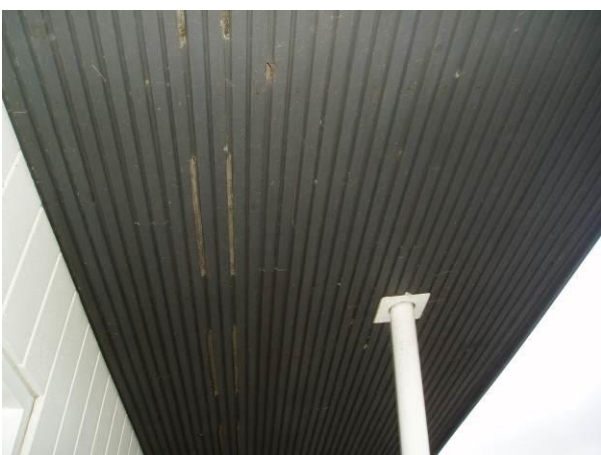
Udhængslister med insektnet på overside

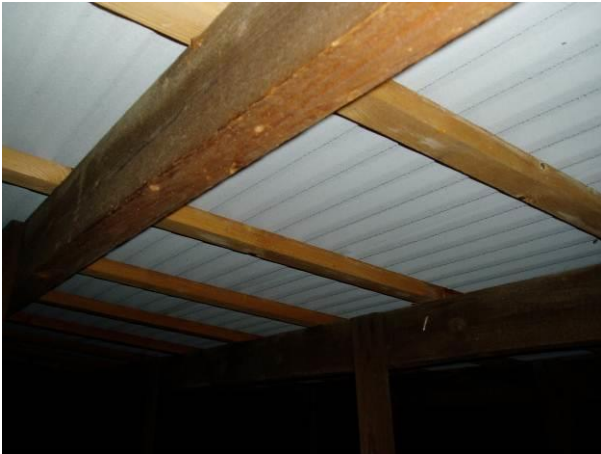
Underside aluminiumsbølgeplader

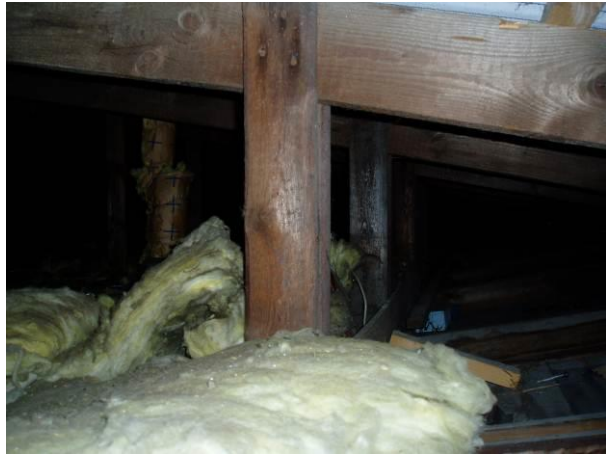
Udsnit af tagrum med aftegnning fra fugt

Ovennævnte foto viser, hvor lægter er blevet udskiftet, men hvor der fortsat opstår fugt- og vandskader.

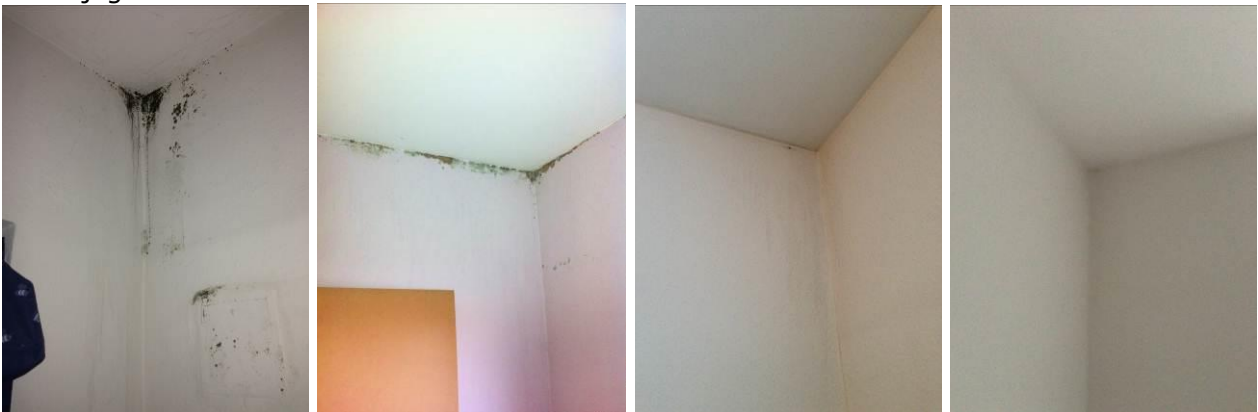
Standhavevej 82, 1. Standhavevej 92, 1. Strandhavevej 142, 1. Strandhavevej 82, 1.  
Fotos viser de mange skimmelvækstproblemer på loft og vægge i værelser på 1. sal.

I forbindelse med det forestående tagrenoveringsprojekt er det blevet besluttet at afhjælpe ovenstående skader ved at etablere faste undertage på samtlige bygninger i bebyggelsen. På et samlet tagareal på ca. 12.000 m<sup>2</sup>, forventes ca. 20 % af tagpladerne, at kunne genanvendes samlet på enkelte blokke. Udskiftning af tagrender og insektnet/udhængslistere samt udskiftning af råd angrebne spær og lægter indgår i projektet. Ligeledes sikres det, at der ikke er skimmelvækst i de fugtpåvirkede facadeområder. Hvor der måtte forekomme skimmelvækst, skal angrebet fjernes og behovet for yderligere tiltag vurderes.

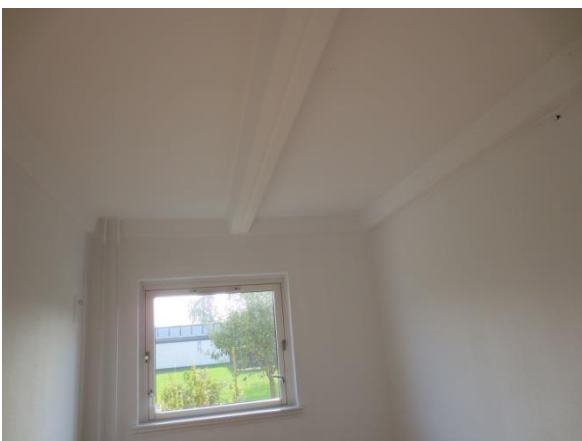
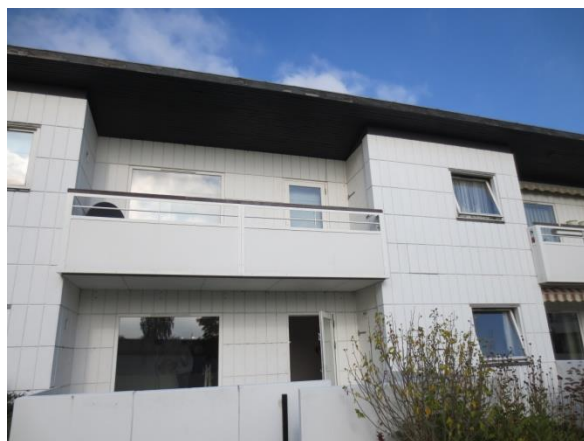
I stuelejlighederne konstateres skimmelvækst i samling mellem facade etagedæk.

Foto viser indvendig maleristandsat samling mellem facade og etagedæk og tilsvarende udvendige detalje facade og altan

Årsagen til skimmelproblemerne i stueejlighederne skal findes den i konstaterede kuldebro.

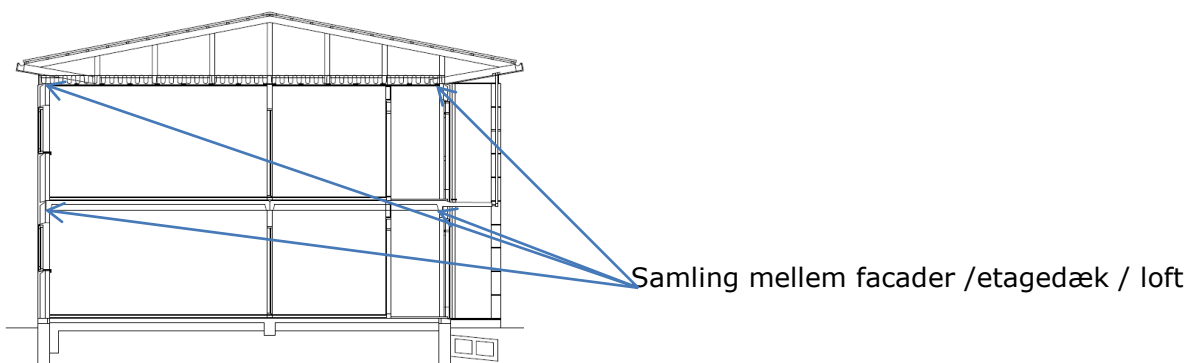
Snit eksisterende forhold med angivelse af ofte skimmelangrebne bygningsdele

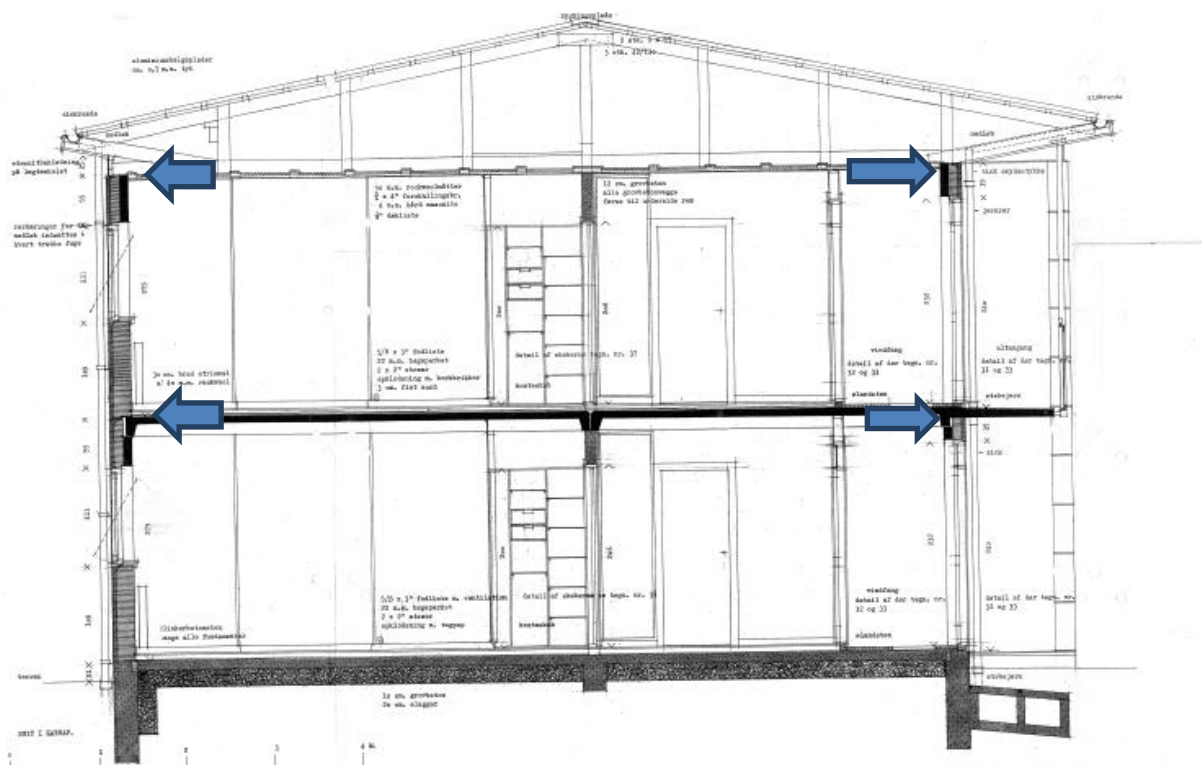
Snit af eksisterende forhold med angivelse af kuldebroer

På det viste snit ses den ringe isolering og samlingsdetaljer med kuldebroer i form af elementsamlingsdetaljer med meget beton.

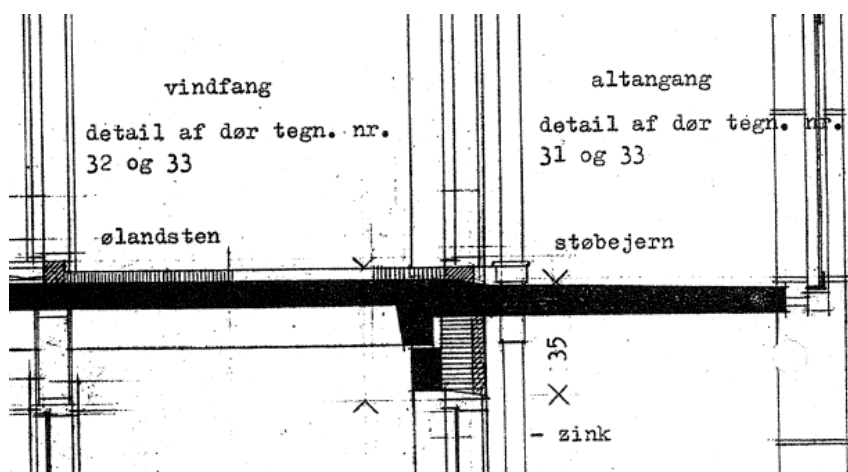
Specielt ved stuedækkets udkragede betonplade for altangangen til 1. sal er der tit problemer med skimmel.
