Hvidovre Kommune

STRANDMARKENS FRITIDSCENTER (SFC)

Idéoplæg til afhjælpende vedligehold i perioden 2016-2021.

2. august 2016

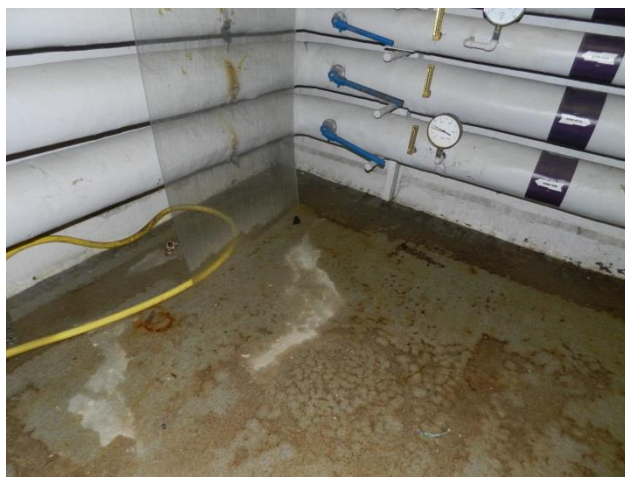
Grundet opstigende og øvrig indtrængende vand samt kondens, er der meget omfattende skimmelsvampeproblemer i kælderrum (fællesteknikrum). Personer bør ikke færdes i disse rum uden værnemidler, som minimum åndedrætsværn med A2/P3 filter.

Figur 1: Blankt vand på gulvet

Der er ikke registreret nogen form for betydende ventilation/udluftning i kælderen. Der bør snarest etableres udluftningsriste i hhv. facade og gavl (udskiftning af glas med riste i vinduer).

Eksisterende afløb i teknikrum kontrolleres for funktion. Der suppleres med pumpe-sump om nødvendigt.

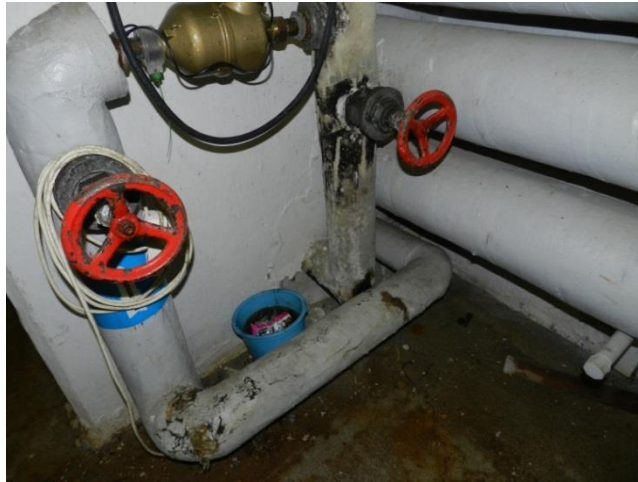
Figur 2: Omfattende vækst af skimmelsvampe på rørisolering/lærred.

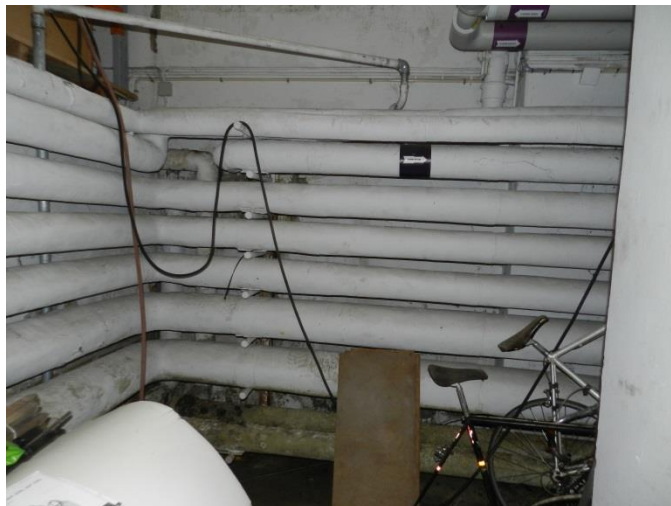
Figur 3: Nedre rør fuldstændig dækket af skimmelsvampe.

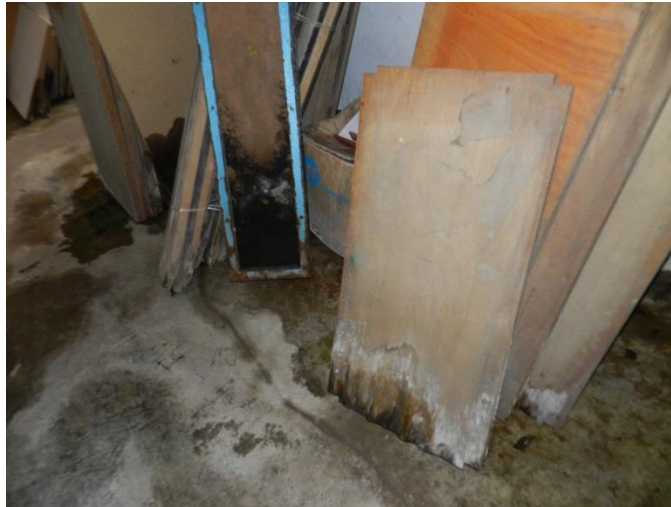
Figur 4: Oplagsmateriale kraftigt inficeres af skimmelsvampe og bør destrueres.

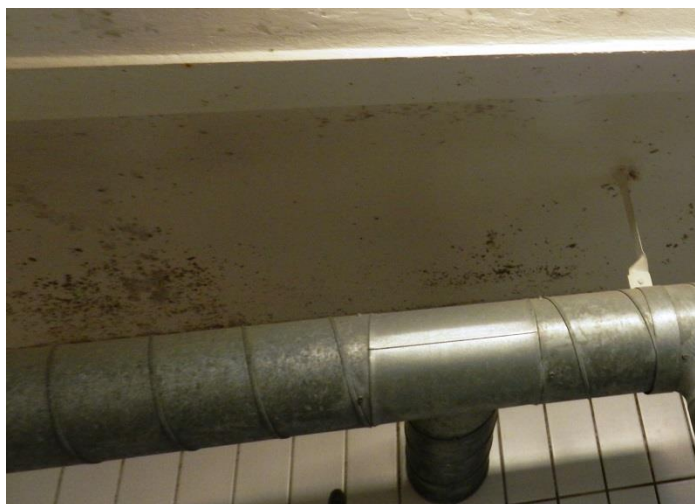
Synlig skimmelsvamp i baderum mod vest i østlig sportshal.

Figur 5: Synlig skimmelsvamp på loft

Lofterne bør afrensnes med Rodalon eller mere effektivt med tørdamp, evt. som koordineret indsats i den øvrige del af huset, hvor der skal afrensnes for skimmelsvamp. Ventilationsanlæg bør eftergås og det bør sikres, at disse er effektive.

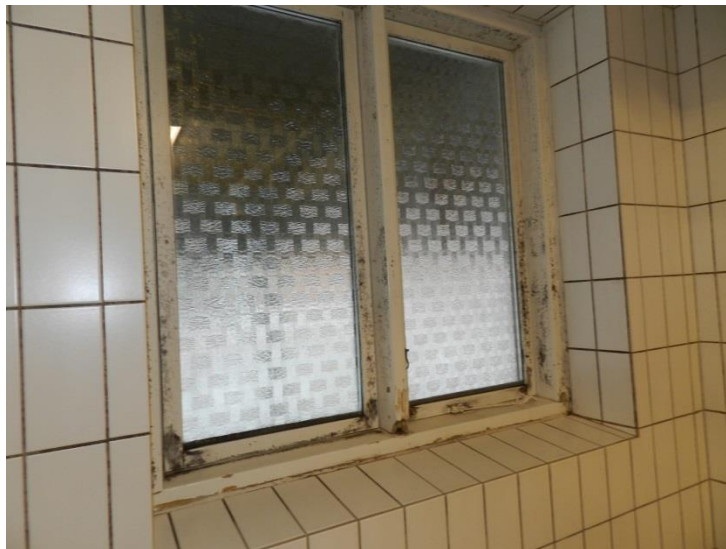
Synlig skimmelsvamp på vindue i østligt baderum, vestlig sportshal.

Figur 6: Synlig skimmelsvamp og nedbrydning på vindue mod gård.

Vinduet skal afrensnes med Rodalon og udskiftes indenfor kortere tid.

Ventilation skal gennemgås, så det sikres, at der er tilstrækkelig luftskifte ved badning.

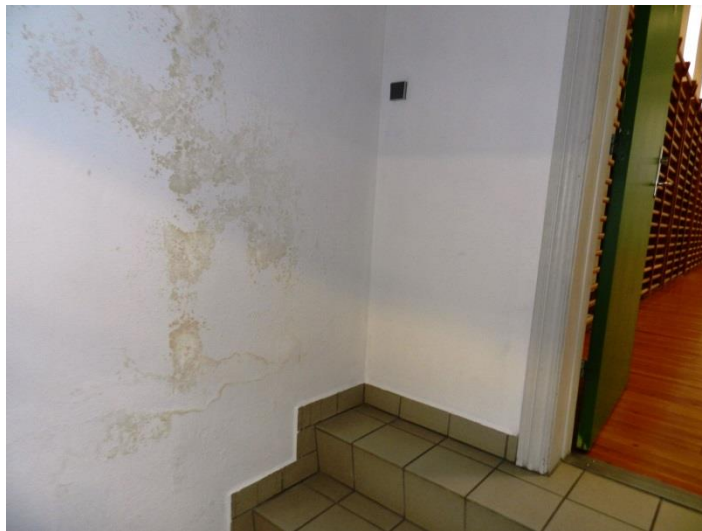
Opfugtning af ydervæg ved trappe nordvest for vestlig sportshal:

Figur 7: Opfugtning af ydervæg.

Fugtkilden, overbelastet nedløbsrør/tagrende, bør udbedres.

Glasvæn på det opfugtede område (ydervæg i trapperum) bør nedrives, da det er inficeret med skimmelsvampe på bagsiden. Skruk puds nedhugges, og der afrenses med tør-damp jf. microclean-metoden. Puds retableres. Hvis denne skal males, skal den males med silikatmaling (diffusionsåben).

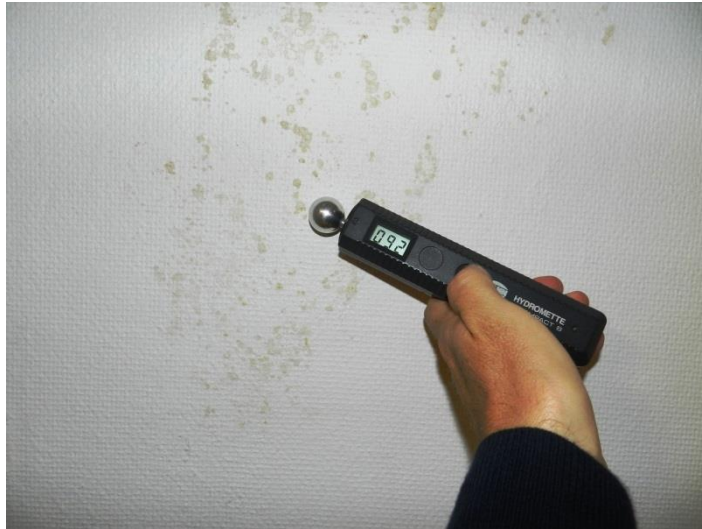
Figur 8: Opfugtning af ydervæg til en relativ værdi på 92 - meget fugtig.

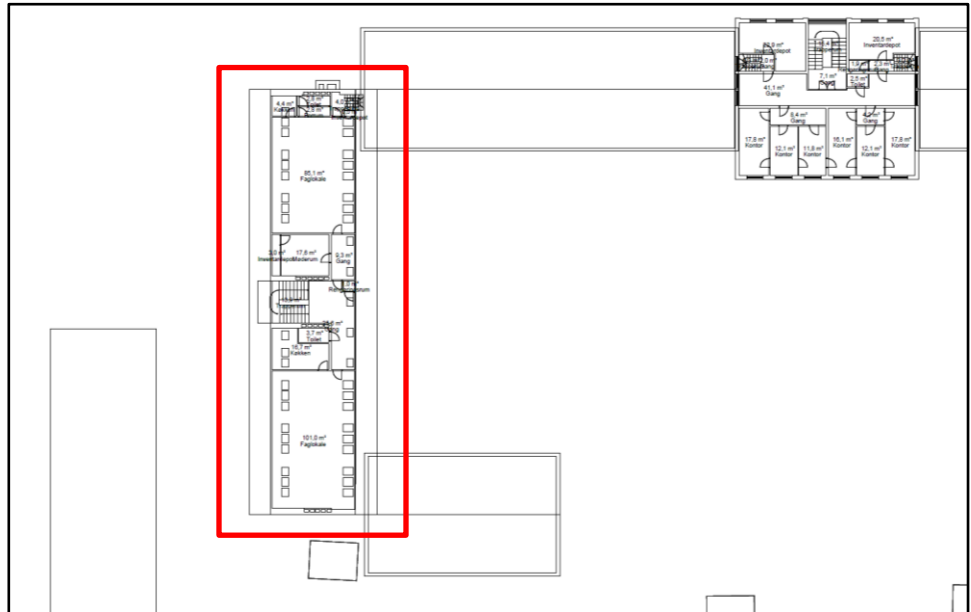
Bygning 2 (Vestfløj), 3. etage, faglokale

Her er omfattende vand indtrængen gennem utætheder i tag og i tagvinduer samt ved skotrender.

Loft nedrives.

Beklædninger på skråvægge, skunkvægge og isolering nedrives.

Blivende træværk eftergås . Skimmelsvampeinficerede områder afrenses. Svækkede områder forstærkes.

Vinduer eftergås og udbedres for utætheder.

Inddækninger eftergås og udbedres for fejl.

Skotrender eftergås og udbedres.

Tagdækning understryges.

Ved bund af skotrende i trappeopgang nedrives glasvæv til en meter nedefter fra skotrende. Puds nedrives. Ny puds etableres. Ny glasvæv kan genopsættes når forholdene er tørre.

Ny isolering etableres.

Nye lofter, skråvægge og skunkvægge etableres.

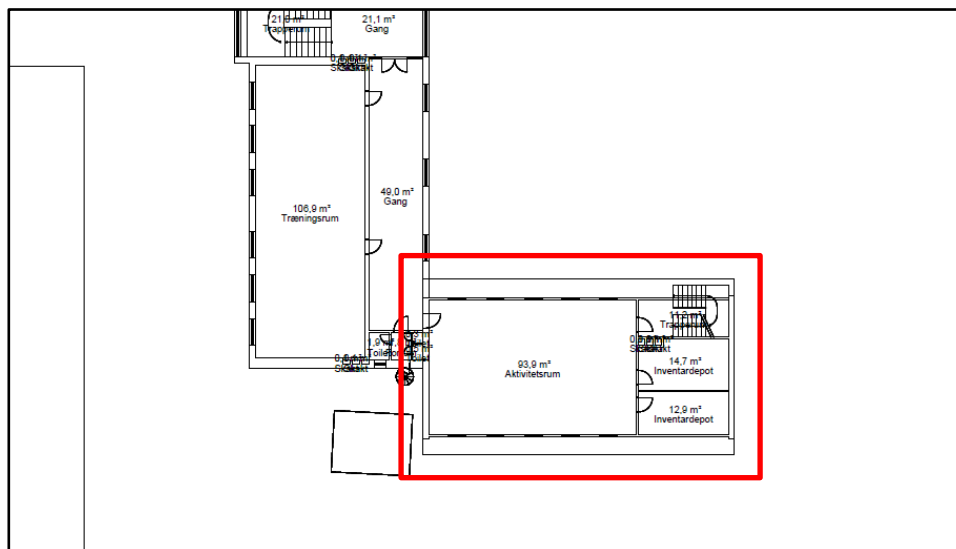
Bygning 1 (Sydvestfløj), 2. etage, aktivitetsrum

Her er omfattende vandindtrængen gennem utætheder i tag og i tagvinduer.

Loft nedrives.

Beklædninger på skråvægge, skunkvægge og isolering nedrives.

Blivende træværk eftergås . Skimmelsvampeinficerede områder afrenses. Svækkede områder forstærkes.

Vinduer eftergås og udbedres for utætheder.

Inddækninger eftergås og udbedres for fejl.

Tagdækning understryges.

Ny isolering samt lofter, skråvægge og skunkvægge etableres.

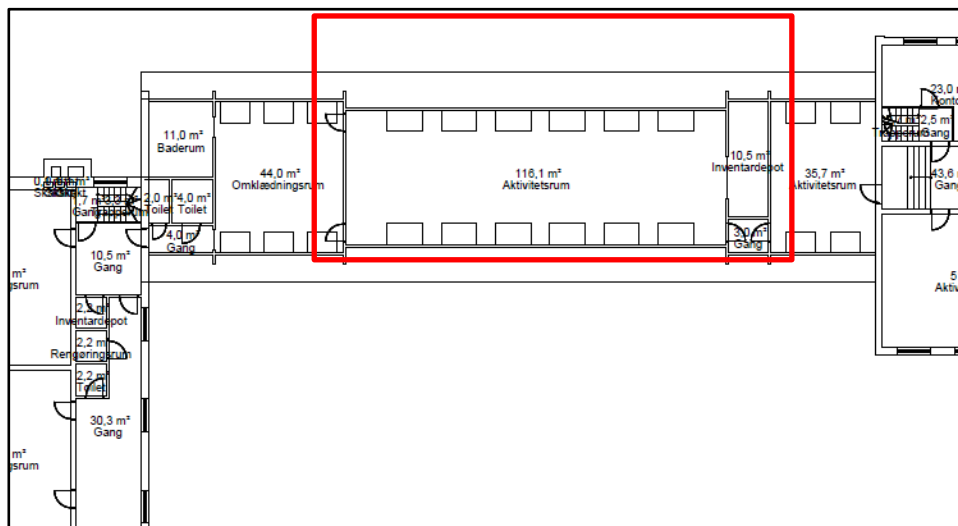
Bygning 3 (Nordvestfløj), 2. etage, aktivitetsrum

Her er omfattende vandindtrængen gennem utætheder i tag og i tagvinduer.

Loft nedrives.

Beklædninger på skråvægge, skunkvægge og isolering nedrives.

Blivende træværk eftergås . Skimmelsvampeinficerede områder afrenses. Svækkede områder forstærkes.

Vinduer eftergås og udbedres for udbedres for utætheder.

Inddækninger eftergås og udbedres for fejl.

Tagdækning understryges.

Ny isolering samt lofter, skråvægge og skunkvægge etableres.

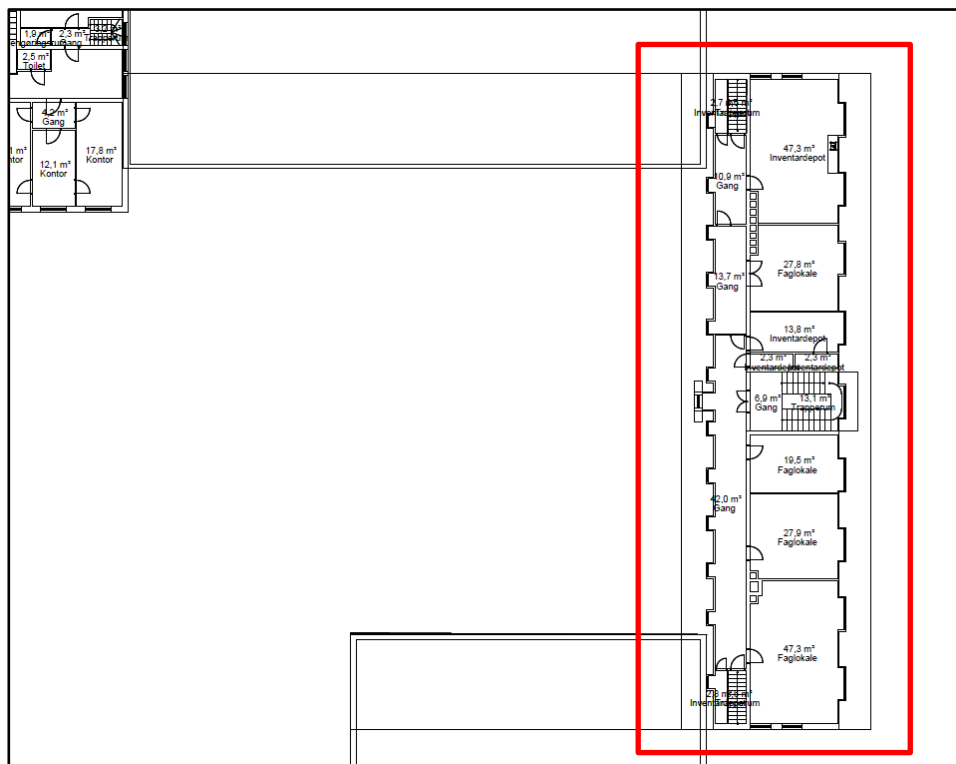
Bygning 6 (Østfløj), 3. etage,

Her er omfattende vandindtrængen gennem utætheder i tag og i tagvinduer.

Loft nedrives.

Beklædninger på skråvægge, skunkvægge og isolering nedrives.

Blivende træværk eftergås . Skimmelsvampeinficerede områder afrenses. Svækkede områder forstærkes.

Vinduer eftergås og udbedres for utætheder.

Inddækninger eftergås og udbedres for fejl.

Tagdækning understryges.

Ny isolering samt lofter, skråvægge og skunkvægge etableres.
