Roskilde d. 11.11.2019

### Skønserklæring

Syns- og skønssag j. nr. A – 10004.

Vedr.: Børneinstitutionen Tumlehuset, Byvej 248D, 2650 Hvidovre

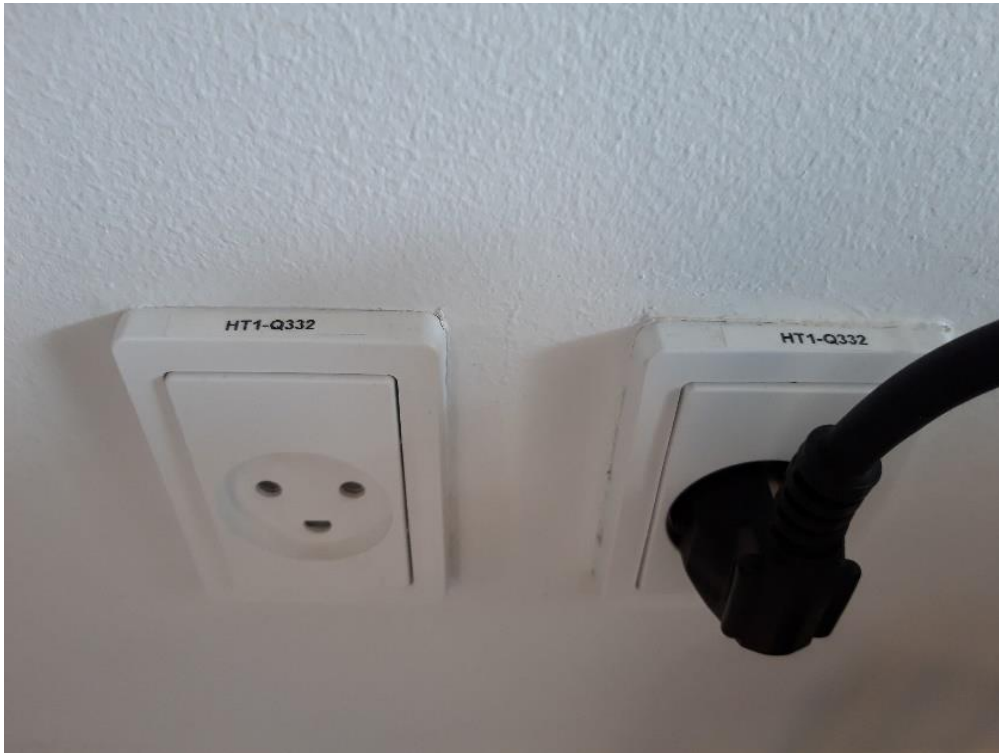
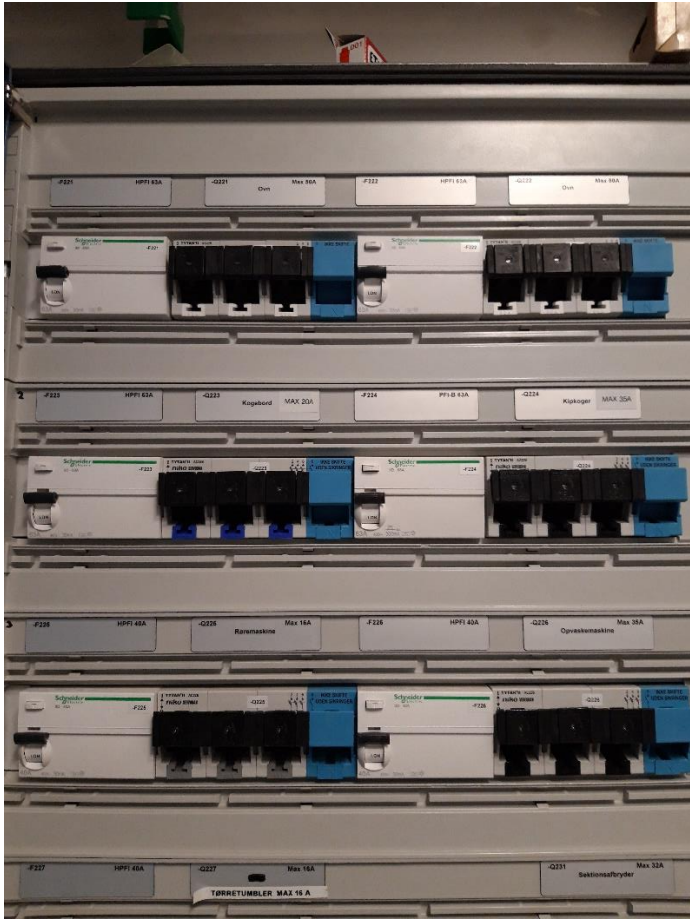
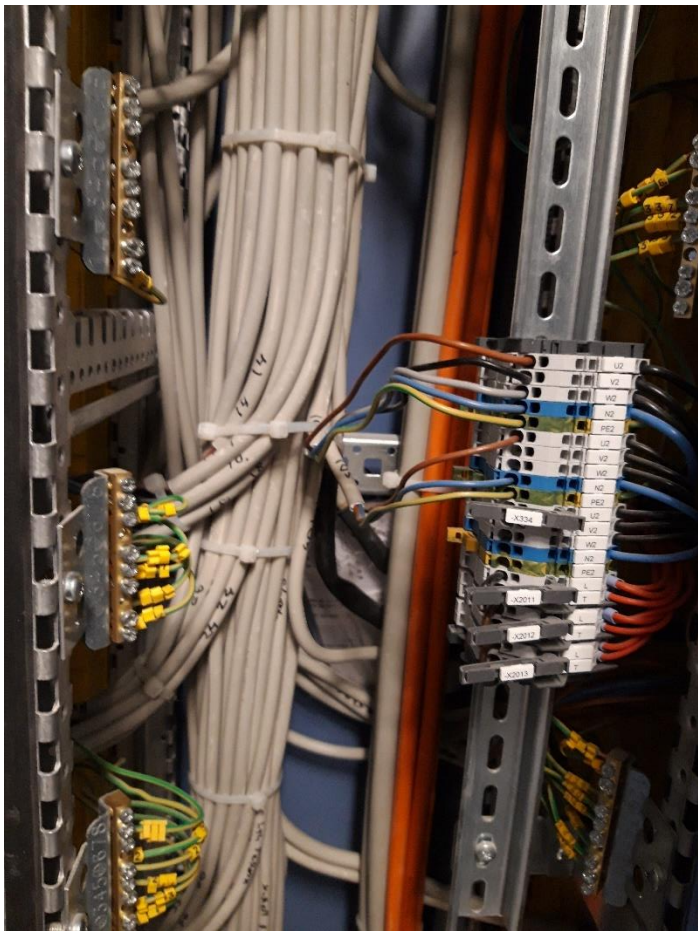
Opmærkningen der fysisk er udført i tavlen HT1 og stikkontakterne i tekøkkenet er kontrolleret op mod projekt materialet, det vil sige Beskrivelse (I5729\_K07\_C08.2\_450 EL.pdf) og tavletegning (I5729\_LD\_K07\_F1\_T--\_H6\_E-\_S1\_N20.pdf).

Billedeksempler på opmærkning ses nedenstående.

Det er skønsmandens vurdering at den udførte dymo opmærkning i te-køkkenet på selve er i overensstemmelse med de beskrevne krav såfremt tavle tegningen tilrettes den udførte mærkning.
