Hvidovre Kommune

STRANDMARKENS FRITIDSCENTER (SFC)

Idéoplæg til afhjælpende vedligehold i perioden 2016-2021.

2. august 2016

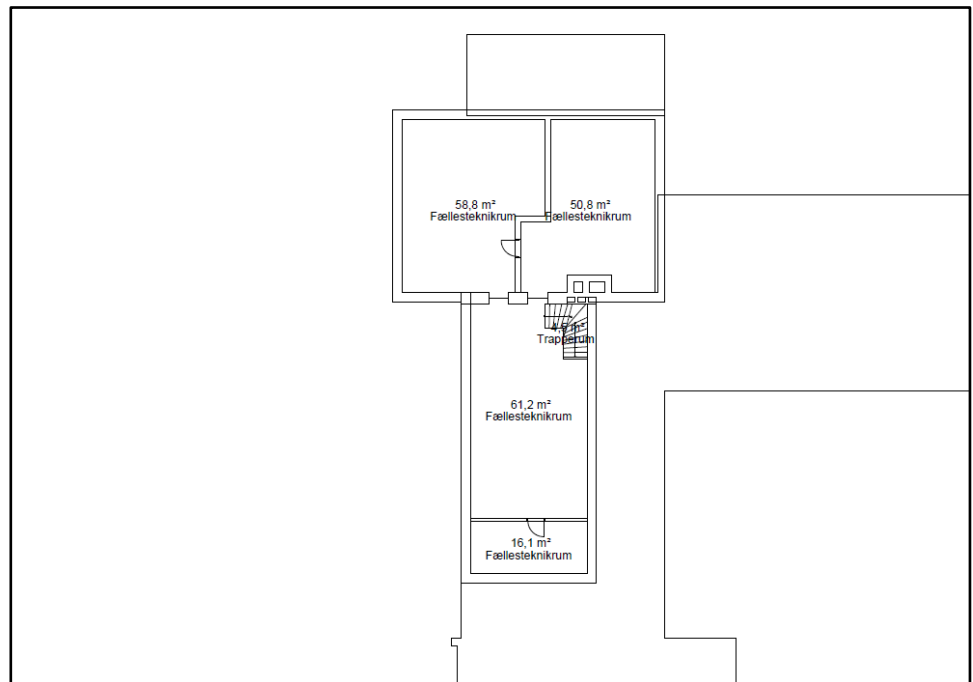
Projekt nr. 1

Bygning 2 (Vestfløj), Kælder, fælles teknikrum

Grundet opstigende og øvrig indtrængende vand samt kondens, er der meget omfattende skimmelsvampeproblemer i kælderrum (fællesteknikrum). Personer bør ikke færdes i disse rum uden værnemidler, som minimum åndedrætsværn med A2/P3 filter.

Der er ofte blankt vand på gulvet og synlige skimmelsvampe på ældre dele af lærred/isolering på rør. Oplagsmateriale er inficeret og bør destrueres. Se figur 1-4.

Der er ikke registreret nogen form for betydende ventilation/udluftning i kælderen. Der bør snarest etableres udluftningsriste i hhv. facade og gavl (udskiftning af glas med riste i vinduer).

Eksisterende afløb i teknikrum kontrolleres for funktion. Der suppleres med pumpe-sump om nødvendigt.

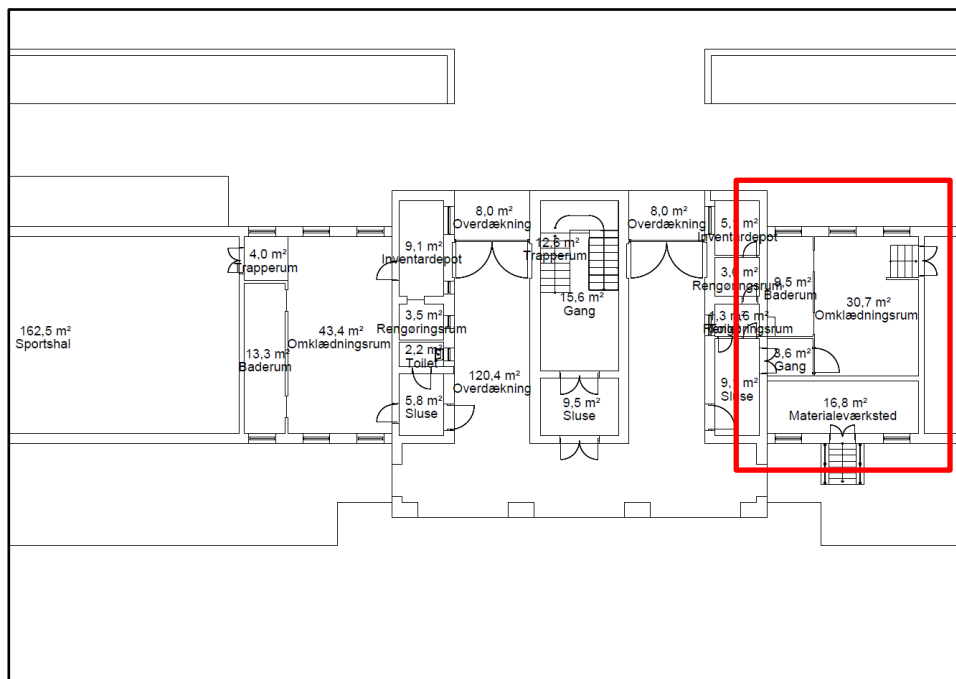
Projekt nr. 2

Bygning 5 (Nordfløj), Stueetage, omklædningsrum

Synlig skimmelsvamp i baderum mod vest i østlig sportshal.

Lofterne bør afrensnes med Rodalon eller mere effektivt med tørdamp, evt. som koordineret indsats i den øvrige del af huset, hvor der skal afrensnes for skimmelsvamp. Ventilationsanlæg bør eftergås og det bør sikres, at disse er effektive.

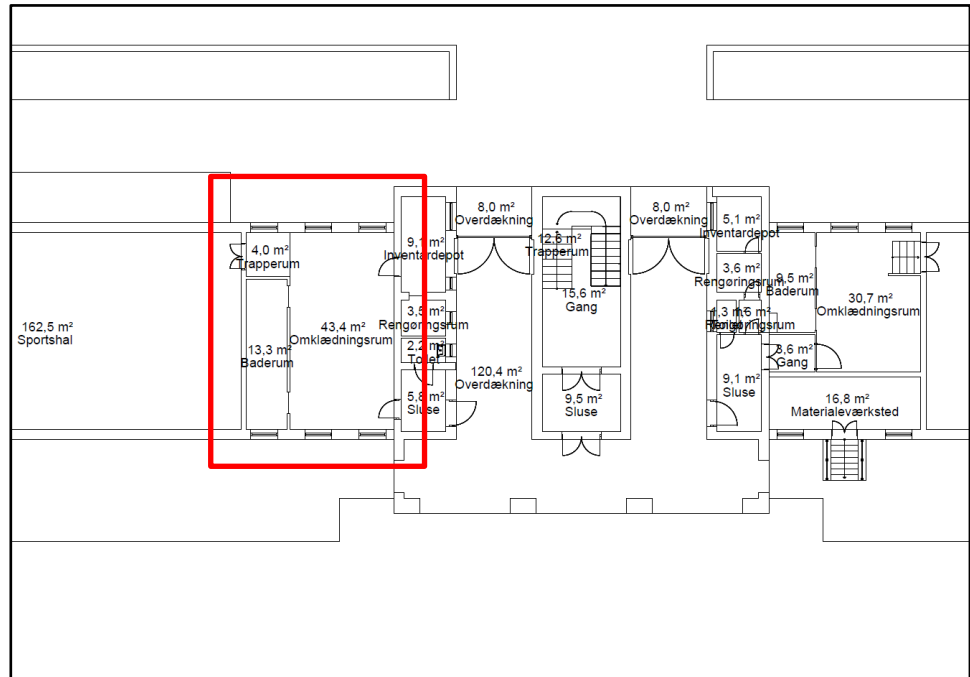
Projekt nr. 3

Bygning 3 (Nordfløj), Stueetage, omklædningsrum

Synlig skimmelsvamp på vindue i østligt baderum, vestlig sportshal.

Vinduet skal afrensnes med Rodalon og udskiftes indenfor kortere tid.

Ventilation skal gennemgås, så det sikres, at der er tilstrækkelig luftskifte ved badning.

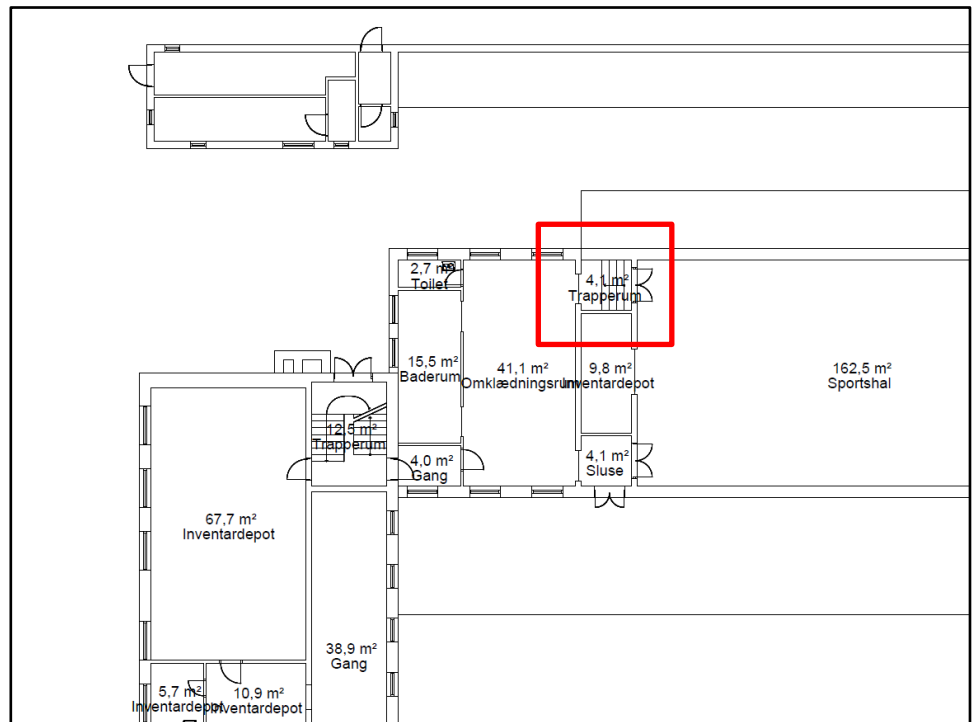
Projekt nr. 4

Bygning 3 (Nordfløj), Stueetage, trappe

Opfugtning af ydervæg ved trappe nordvest for vestlig sportshal:
