Badevandsprofil

Hvidovre Strand, Lodsparken i
Hvidovre Kommune

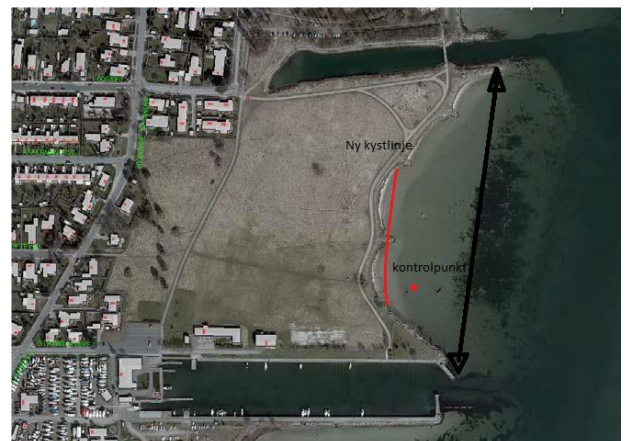
Hvidovre Strand blev anlagt i 2011. Selve stranden er ca. 300 meter lang og består af et område med udlagt sand i et par meters bredde. I 2017 er der mod syd etableret en bredere badestrand på en strækning på ca. 150 m. Her er kystlinjen fremrykket op til 12 m.

Sandbunden består af finkornet sand. 10 meter ude fra vandkanten er vanddybden ca. 0,75 meter og 20 meter ude er den ca. 1 meter. Ind mod land går terrænet lidt opad og over i græsareal med stier.

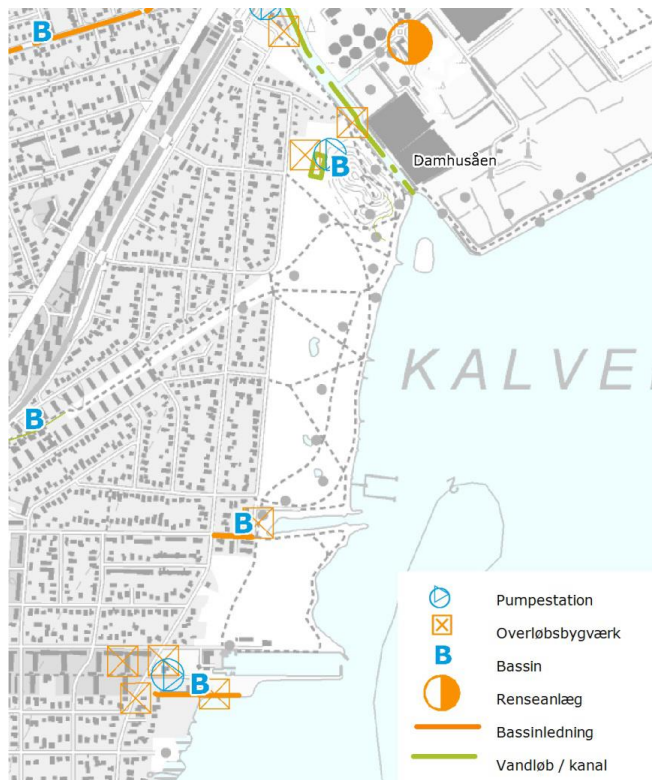
På det fælleskloakerede system er der anlagt overløbsbygværker, se placeringen på figuren til højre. Ved langvarig og kraftig regn kan der ske overløb af opblandet regn- og spildevand til Damhusåen og Kalveboderne. I tilfælde af overløb fra overløbsbygværkerne vil badevandskvaliteten blive påvirket i forhold til potentielle sygdomsfremkaldende bakterier samt med miljøfremmede stoffer af forskellig karakter.

Kortvarige forureninger skyldes ofte kraftig nedbør og overløb fra bygværker. Forureningen varer oftest maksimalt 3 døgn efter ophør af kraftig nedbør.
